IMAGINAR EL VACIO.

El Ex CCDTyE “La Cacha” como memoria del terrorismo de Estado

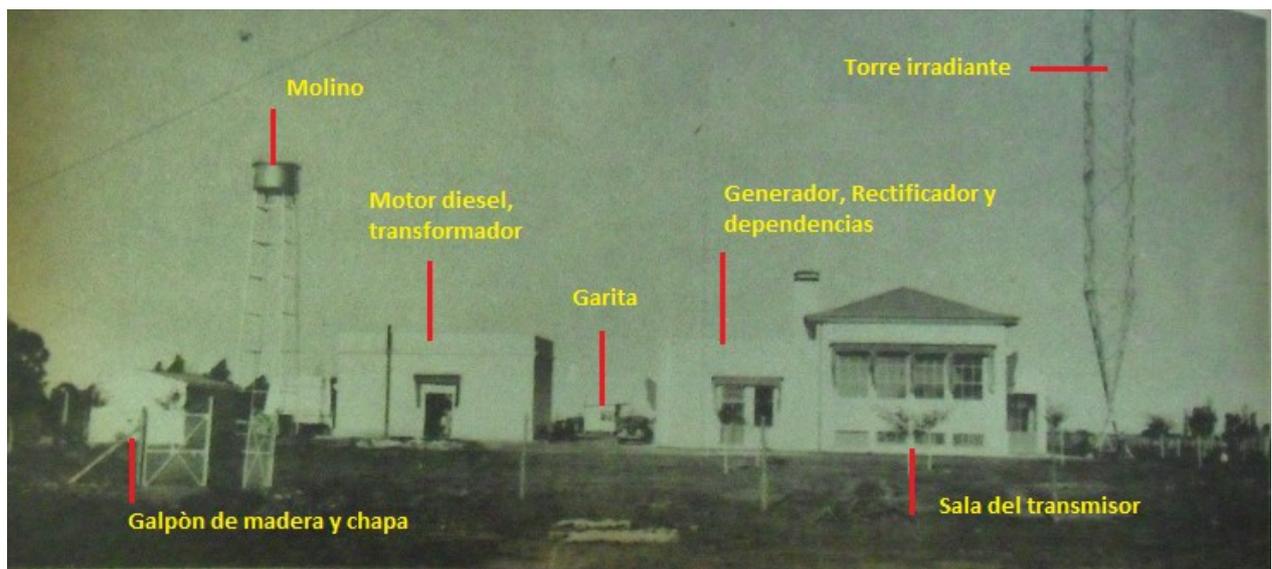
La figura 1 muestra las instalaciones edilicias que conformaban originariamente la Planta Transmisora. La imagen fue publicada en las *Memorias de Gobierno de Manuel Fresco* en diciembre de 1938.

Figura 1. Vista general de la planta de Olmos. Se destacan el edificio del transmisor y la usina eléctrica.¹²

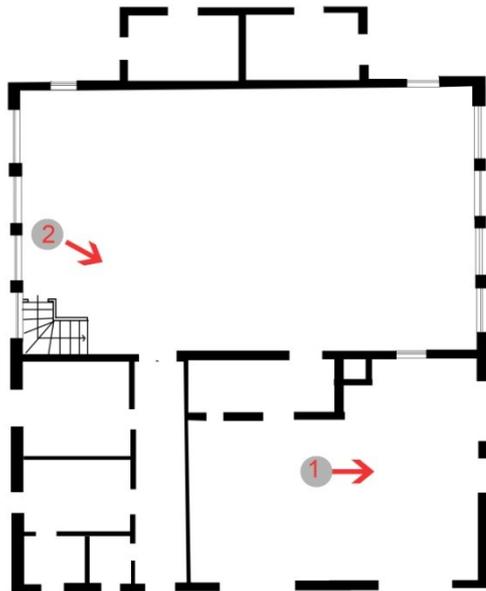
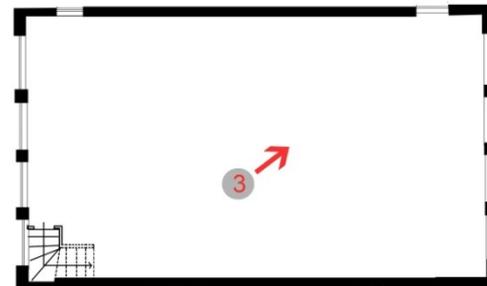
Plano N°1 - Plano redibujado del edificio de la Sala de transmisión

Abajo se detallan las instalaciones internas a través de fotografías referidas a plantas del edificio central tomadas del plano de 1963 mencionado al pie de página. En dichas plantas las flechas señalan la orientación de la toma de las fotografías.

¹³Referencia de las fotos. Foto 1: “Tablero de distribución de energía del transmisor de LS 11”; Foto 2: “mesa de control y maniobra del transmisor”; Foto 3: “Detalle de la planta de refrigeración del transmisor”. En: Secretaría de la Gobernación y de los Ministerios de Gobierno, de Obras Públicas y de Hacienda. 23 de diciembre de 1938. *Memorias del Gobierno de Manuel Fresco*. Provincia de Buenos Aires “Cuatro años de gobierno” 1936-1940. Vol. VI, p. 182-183.

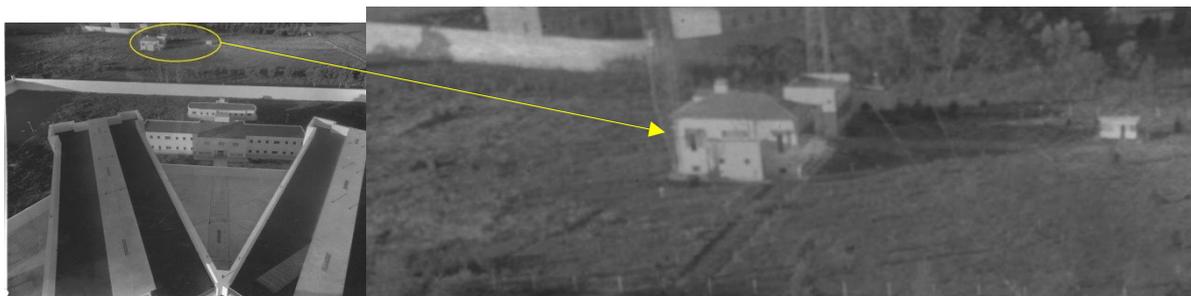
El **primer corte** corresponde a 1939. El punto de partida es una fotografía tomada desde la torre central de la cárcel de Olmos. Allí se pueden observar un par de construcciones que servían para la Planta Transmisora de la Radio Provincia. Diversos documentos, como la serie de fotografías que integran el informe *Memorias del Gobierno de Manuel Fresco* de la provincia de Buenos Aires “Cuatro años de gobierno” 1936-1940 exponen las características de las mismas (ver pág. 9 de este trabajo).

Se trata de tres volúmenes de diversos tamaños destinados a alojar las partes constitutivas del sistema, tales como la sala de transmisión de mayor tamaño y otra próxima que alojaba un motor diesel con generador y transformador. Una construcción más alejada de pequeñas dimensiones completaba el conjunto.

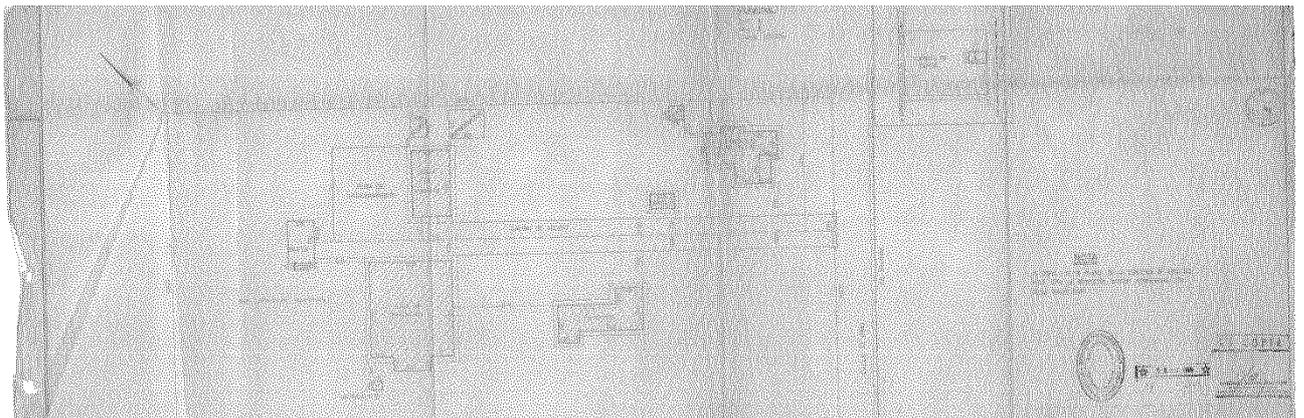
Plano N° 3 - *Es copia fiel del plano del M.O.P. departamento de Proyectos División Agrimensura con fecha Marzo de 1978*

El documento representativo de esta época corresponde al plano N°3, resuelto en escala 1:250. Al ser un plano de agrimensura refiere a una mensura donde se indica con precisión las dimensiones de los límites del predio, además de acotar los perímetros de cada uno de los edificios existentes, incluidos los espacios encubiertos y la distancia entre ellos. Los sitios

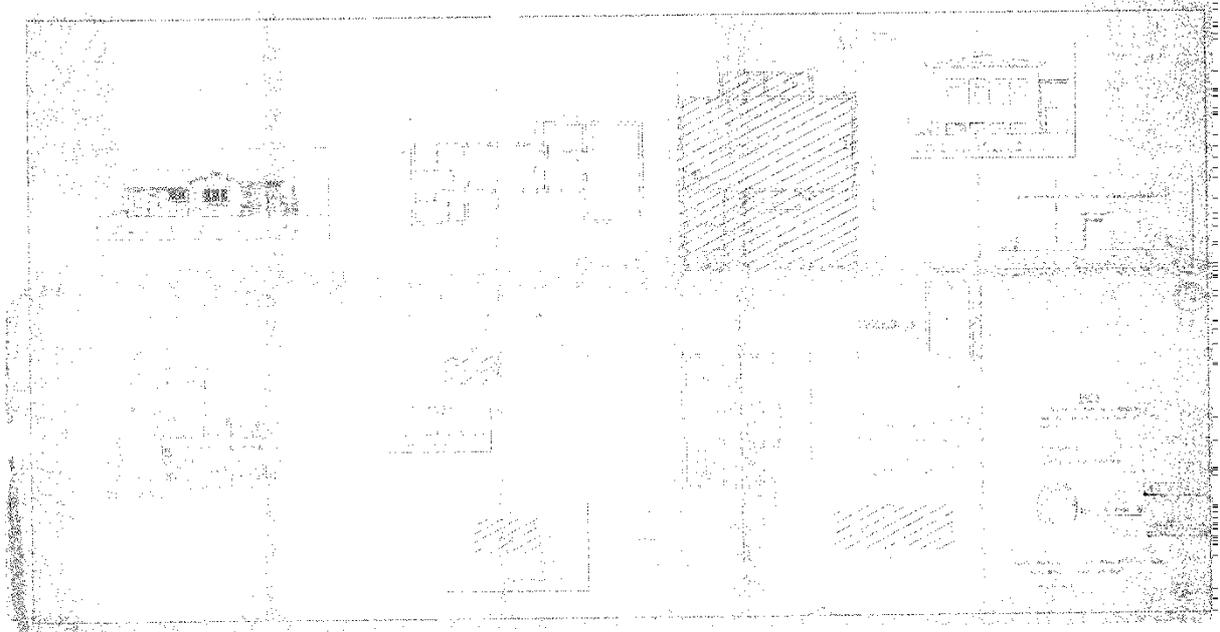
Plano N° 4: *Obra Planta transmisora L.S. 11 Radio Provincia- Unidad 1, Olmos / Plano de Relevamiento de Hechos Existentes / Es copia fiel de la Dirección del Arq. del M.O.P. departamento II con fecha julio de 1963 – Edificación demolida (Fecha 9 de marzo de 1984).*

En su carátula, este plano precisa una referencia, indicada con un rayado diagonal como *Edificios demolidos*, coincidiendo la misma con la sala de transmisión, la garita, la torre de enfriamiento y el galpón de madera y chapa. Asimismo se observa una diferencia con el plano anterior ya que los llamados depósitos han sido modificados: lo que había sido un garaje se

subdividió en cinco locales pequeños, se incorporó una galería y se adoso un local en la pared que limita con la sala de transmisión.

El anexo incorporado a la construcción vecina a la sala de transmisión que puede verse en el plano N° 4, que aún permanece en pie, qué rol cumplió en todo este escenario? Nunca se investigó.
